文章表記上の誤り

図版制作上の誤り

近未来社

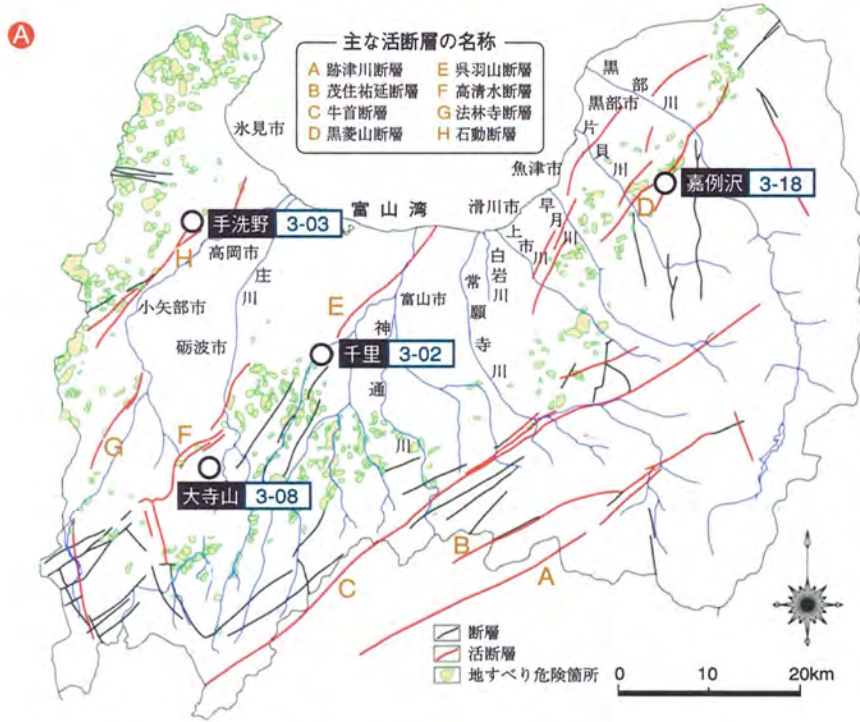
図3.5 富山県内の活断層と地すべり危険箇所分布図
野崎ほか (2007) をカラー化し、本書の事例位置・番号を追加

- A 76ページの図3.5
→ 茂住祐延断層「B」の位置を誤記。
→ 嘉例沢の事例番号の誤記。
(誤) 3-17 (正) 3.18
- B 144ページの図4.11
→ 後出の図4.12~4.14のキャプションに示す撮影位置 (①②③) の脱落。
- C 171ページの図4.47
→ 図中に示す4本のラインの配色誤り。
→ 「断層」露頭の調査年の誤り。
(誤) (1995) (正) (1986)
(誤) (2006) (正) (1979)
- D 196ページの図5.20
→ 逆断層を示す6本の矢印の脱落。

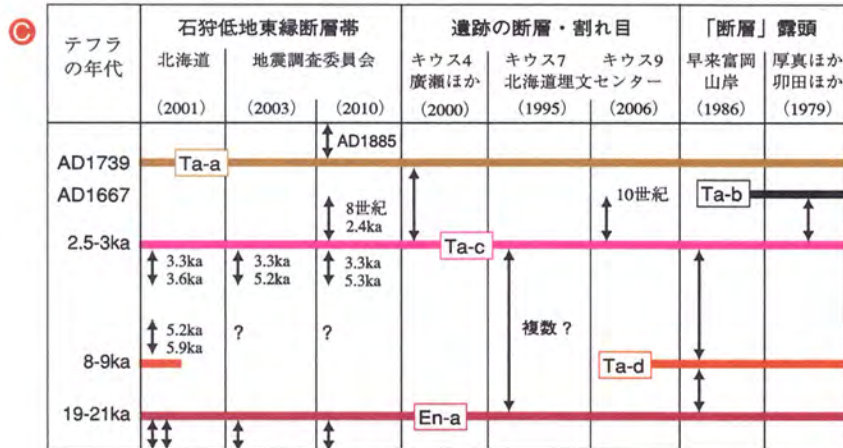
図4.47 活断層の活動イベントと正断層群の形成時期 廣瀬ほか (2000) に加筆訂正
テフラの年代は町田・新井 (2003) による。

- 164ページの図4.38のキャプション
(誤) すべり面続いている
(正) すべり面 (矢印) まで続いている
- 171ページの図4.47中の誤り
(誤) Ta-bの年代 AD1739
(正) Ta-bの年代 AD1667
- 同図中の下から2番目のラインの記号
(誤) Ta-b
(正) Ta-d
- 209ページの図番号の誤り
(誤) 図6.2
(正) 図6.3
- 238ページ (文献) 上から13番目
(誤) Nozakl
(正) Nozaki
